Aussentüre – Komplexes Bauteil

...wieso der Druck auf dieses Bauteil steigt

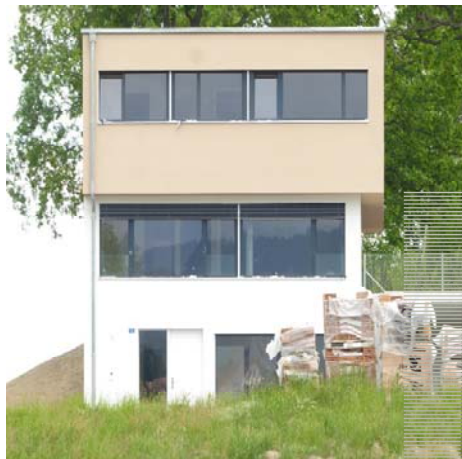
Fehlendes oder viel zu kleines Vordach,
Türe ungeschützt auf Süd-, West-,
Süd/Westseite

Vordach als Gestaltungselement

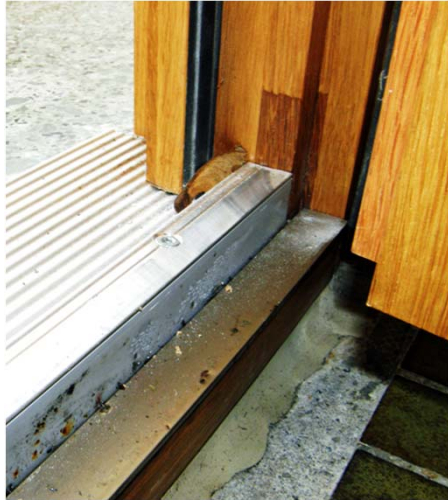
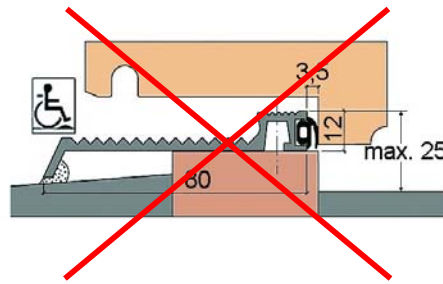
Veraltete Beschläge und Konstruktionen:

- Schwelle nicht thermisch getrennt

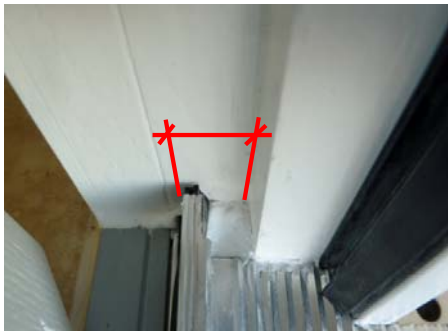
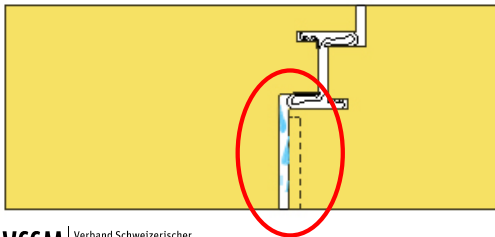
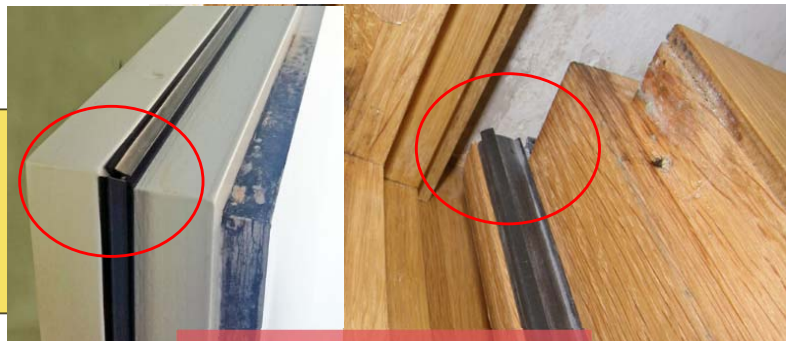
Veraltete Beschläge und Konstruktionen:

- Versatz der Dichtungsebenen
- Innen flächenbündige Türen
- Offene Dichtungsecken

Bildung von Kondenswasser und Schimmelpilz in den Fälzen

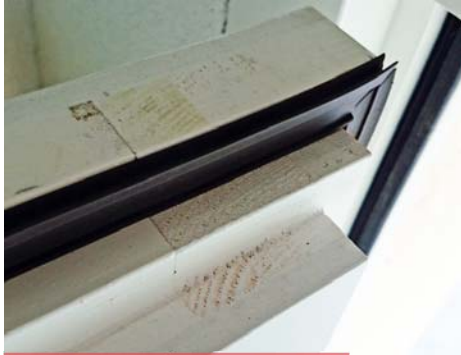
Eindringen von Feuchtigkeit über die Kanten in den Türflügel

Ungenügende Oberflächenbehandlung:

- Ausfräsungen Schloss/Bänder unbehandelt
- Kanten nur grundiert

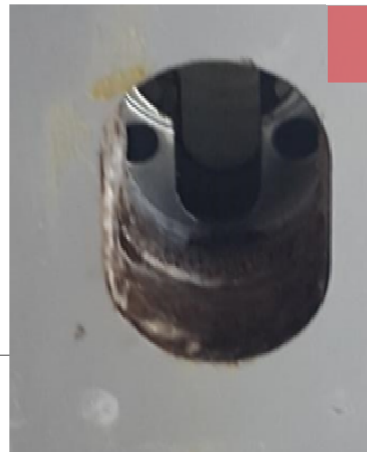
Bildung von Kondenswasser und Schimmelpilz in den Ausfräsungen

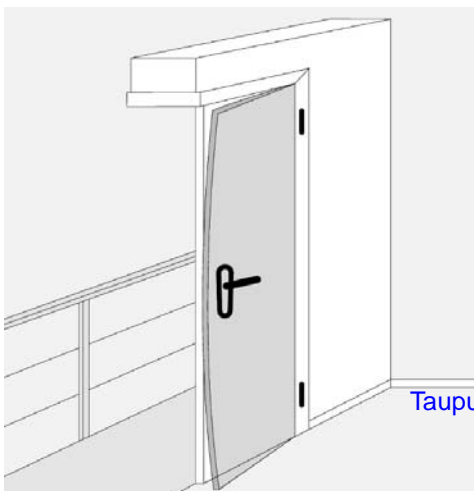
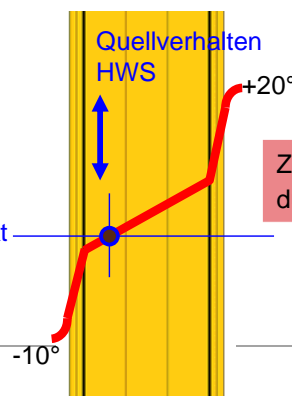
Eingeschlossene Feuchtigkeit bewirkt:

- Wasser geht immer von einer Seite zur anderen
- Bewirkt wechselseitiges Krummwerden der Türe

Zunehmend krumme Türen im Winter durch eingelagerte Feuchtigkeit im Türkern

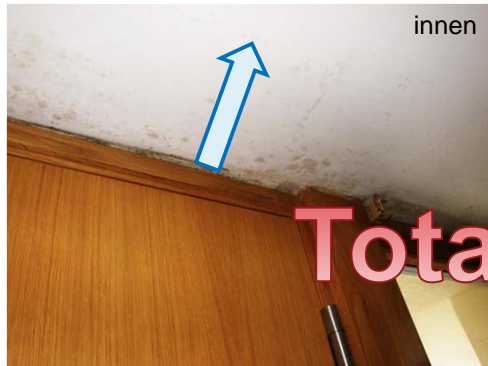
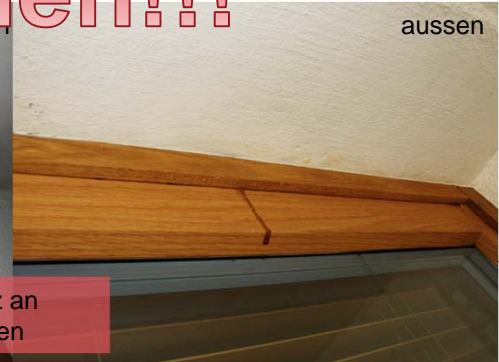
Nichtberücksichtigen der Bauphysik:

- Wärmebrücken wie z. B. durchlaufende Betonwände, -Böden und –Decken

Totalschaden!!!

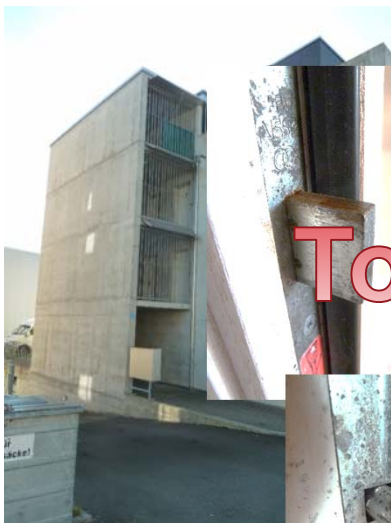
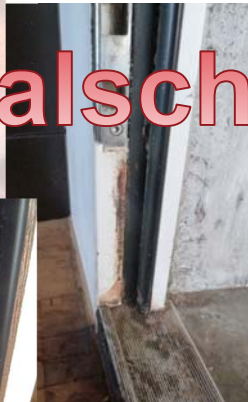
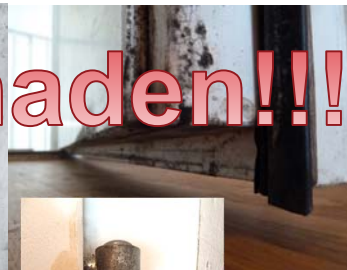
Nichtberücksichtigen der Bauphysik:

- Neue Betonbaute mit Innenisolation (!), an Blendrahmen der Türe anschliessend

Totalschaden!!!

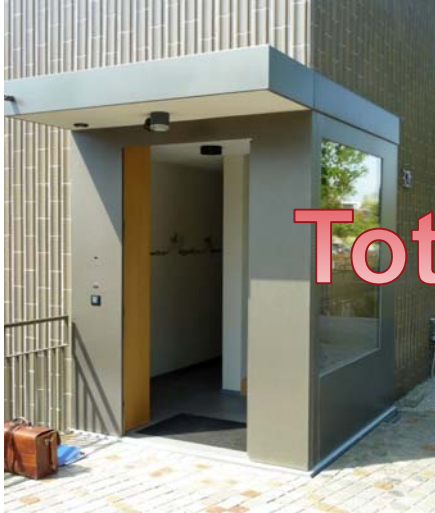
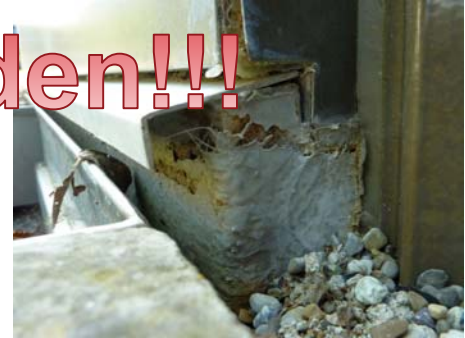
Nichtberücksichtigen der Bauphysik:

- Türe aussen angeschlagen
- Ungenügende/falsch verlaufende Entwässerung

Totalschaden!!!

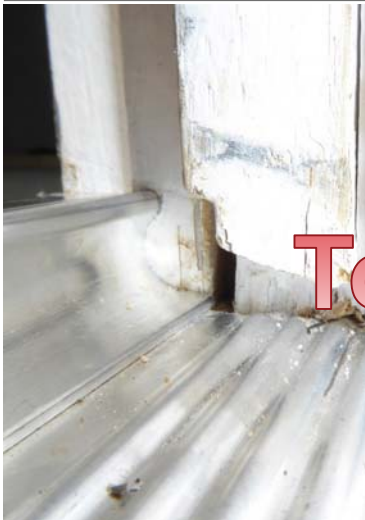
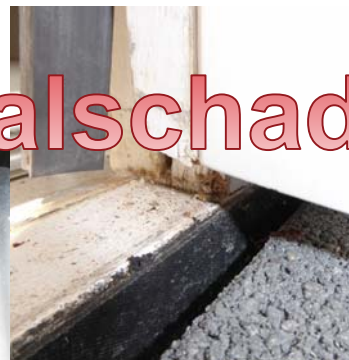
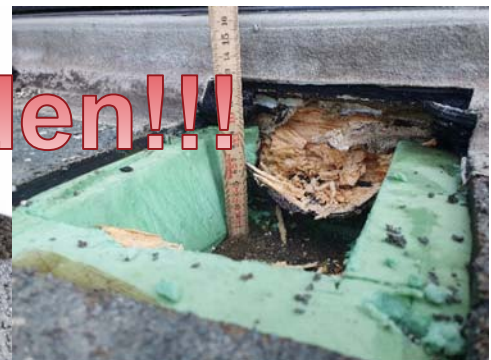
Entwässerung/Abdichtung nicht geplant:

- Wasser läuft in und unter die Konstruktion

Totalschaden!!!
